**LAPORAN PENELITIAN**

**ANALISIS GEOMETRIK LOKASI RAWAN LAKA  
DI JALAN LINGKAR SUMPIUH, BANYUMAS**

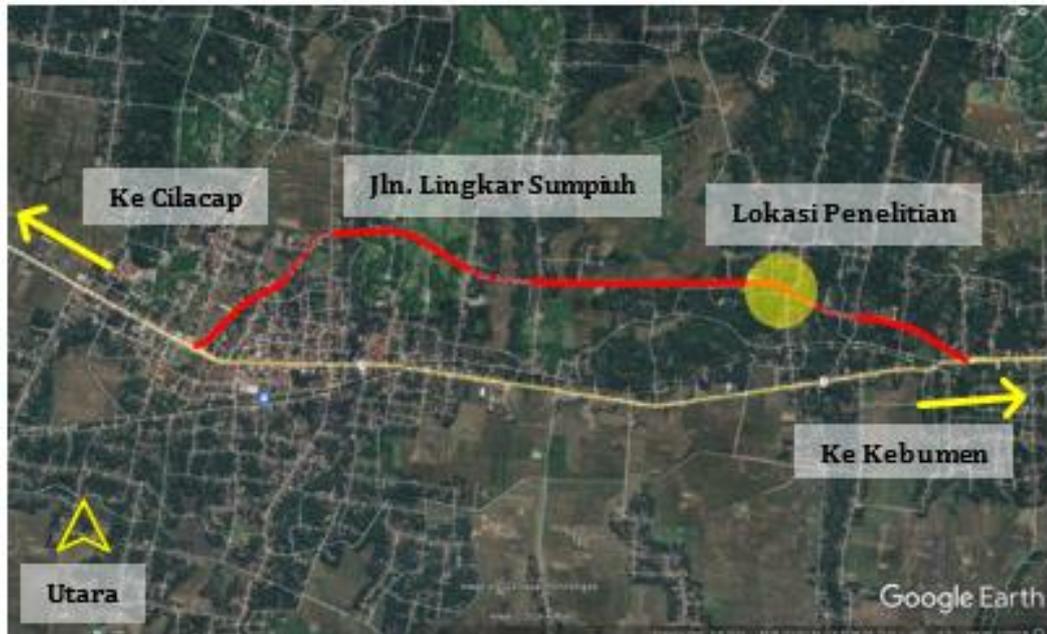
**Gambar 1.** Jalan Lingkar Sumpiuh dan Lokasi Penelitian (Google Earth, 2020)

Jalan Lingkar Sumpiuh memiliki panjang 5,04 km dengan fungsi jalan arteri primer (Keputusan Menteri Pekerjaan Umum Dan Perumahan Rakyat Republik Indonesia Nomor 430/KPTS/M/2022 Tentang Penetapan Ruas Jalan Dalam Jaringan Jalan Primer Menurut Fungsinya Sebagai Jalan Arteri Primer Dan Jalan Kolektor Primer-1), dan terletak di wilayah administratif Kabupaten Banyumas. Peta situasi Jalan Lingkar Sumpiuh dan titik kajian lokasi rawan kecelakaan ditampilkan pada Gambar 1.

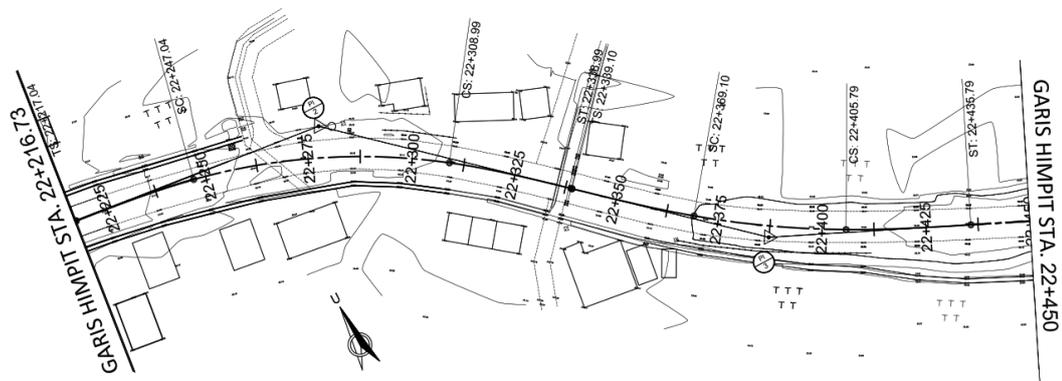
**Gambar 2.** Hasil Pengukuran Eksisting Jalan Lingkar Sumpiuh  
 STA. 22+217 s/d 22+450  
 (Core Team P2JN Prov. Jateng 2024)

Pengukuran topografi dilakukan untuk mendapatkan radius, profil memanjang, penampang melintang eksisting, serta gambaran situasi di sekitar lokasi penelitian. Hasil pengukuran topografi diperlihatkan pada Gambar 2. Hasil pengukuran memperlihatkan dua tikungan berhimpit dengan arah berlawanan, yakni *point intersection 2* dan *point intersection 3*. Tikungan PI-2 memiliki radius 150 m sedangkan tikungan PI-3 memiliki radius sebesar 220 m. Lebar total perkerasan jalan diukur adalah 7,50 m dimana lebar lajur lalu-lintas pada masing-masing arah adalah 3,50 m. Terdapat bahu jalan berpenutup dengan lebar 1,00 m pada sisi kanan maupun kiri. Gambar penampang melintang jalan pada puncak tikungan PI-2 dan PI-3 ditampilkan pada Gambar 3.

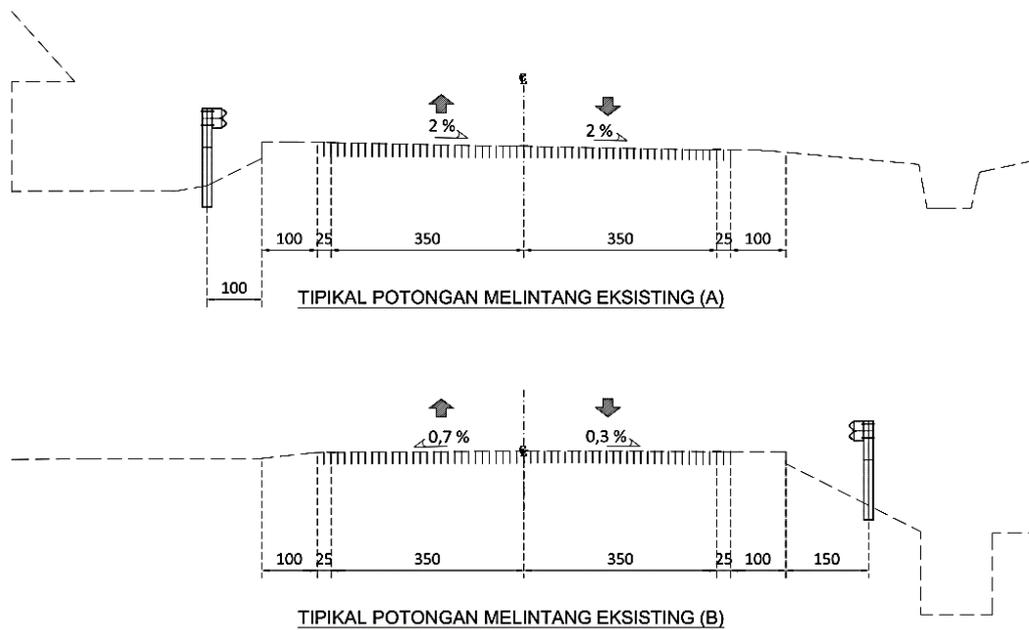
**Gambar 3.** Penampang Melintang Puncak Tikungan 2 (Gambar A)  
 dan 3 (Gambar B)  
 (Olah Data Peneliti)

Hasil pengukuran menunjukkan kemiringan melintang jalan pada puncak tikungan PI-2 adalah 2,00%, sementara untuk PI-3 adalah 0,70%. Keduanya tidak memenuhi kebutuhan nilai  $e$  sesuai persamaan 4.

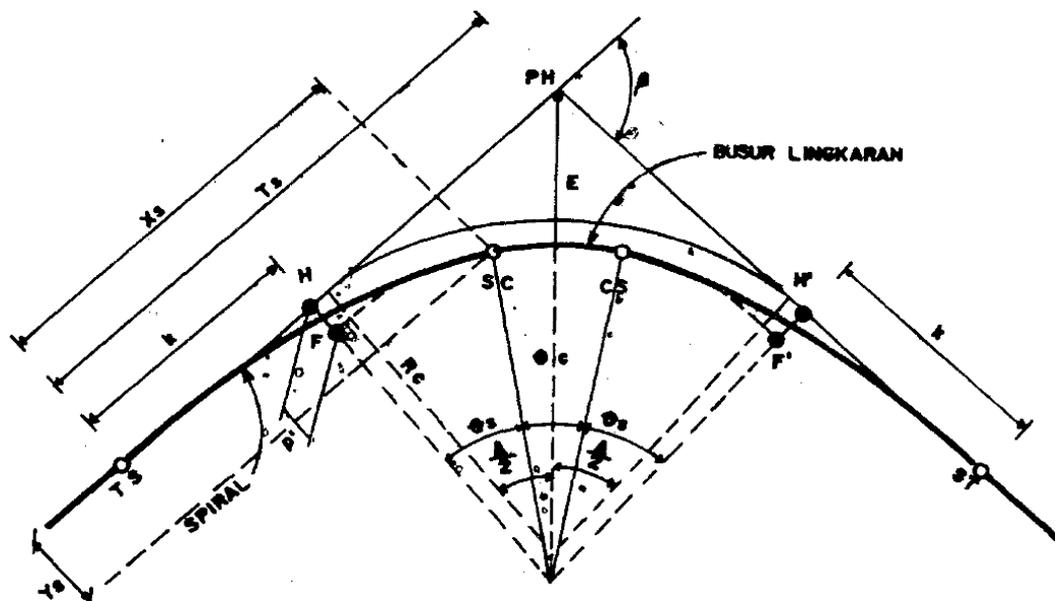
Gambar 4. Gambar Lengkung Spiral-Circle-Spiral Simetris (Sukirman 1999)

Ilustrasi gambar lengkung S-C-S ditunjukkan pada Gambar 4. Sukirman (1999) menyatakan parameter lengkung horizontal yang terdapat pada Gambar 4 dihitung menggunakan Persamaan 6 sampai dengan Persamaan 15.

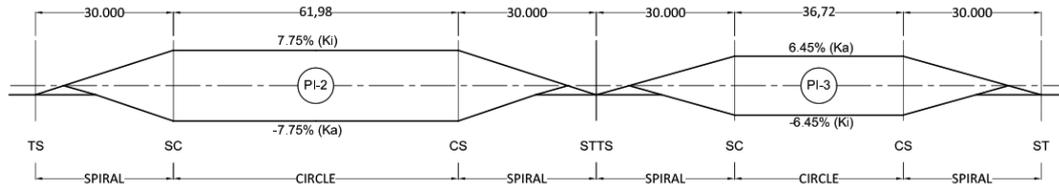
**Gambar 5.** Diagram Superelevasi PI-2 dan PI-3

Berdasarkan hasil perhitungan komponen tikungan yang ditampilkan dalam Tabel 6, Gambar 5 adalah diagram superelevasi pada PI-2 dan PI-3.
