LAPORAN PENELITIAN

ASSESMEN BUILDING (STUDI KASUS GEDUNG SWALAYAN DI KARANGANYAR)

ALIM MUHRONI, ST., MT. NIDN. 0630049501

2024

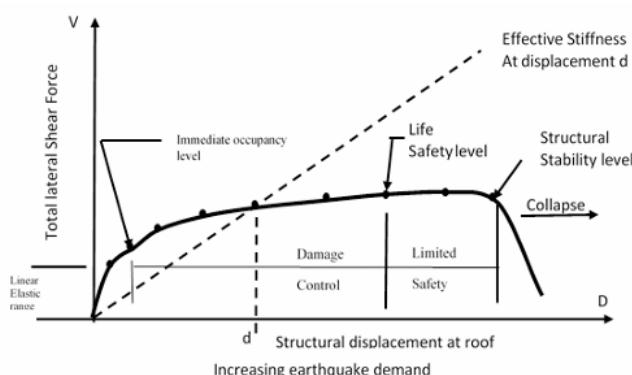
Gambar 2 Kurva Kapasitas (Sumber : ATC 40 - 1996)

Kurva kapasitas hasil dari analisis statik beban dorong menunjukkan hubungan antara gaya geser dasar (*base shear*) dan perpindahan (*displacement*) akibat beban lateral yang diberikan pada struktur dengan pola pembebangan tertentu sampai pada kondisi ultimit atau target peralihan yang diharapkan. Kurva kapasitas bisa dilihat pada Gambar 2. Kurva kapasitas akan memperlihatkan suatu kondisi linier sebelum mencapai kondisi leleh dan selanjutnya berperilaku nonlinier.

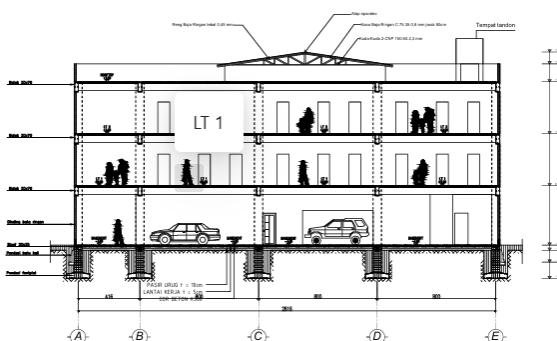
Gambar 2.a Potongan melintang eksisting

Hasil kajian yang sudah dilakukan dari pengumpulan informasi mengenai struktur eksisting disajikan dalam Gambar 2 s/d 8, dengan data-data seperti di bawah ini :

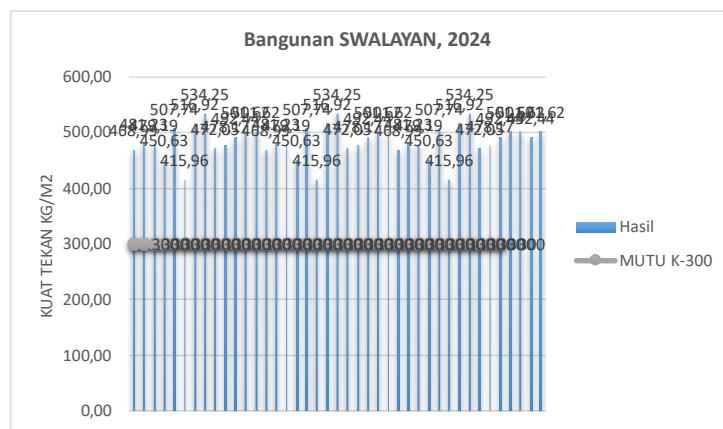
Gambar 7. Hasil hammer test

Hammer Test digunakan untuk menguji kualitas beton.

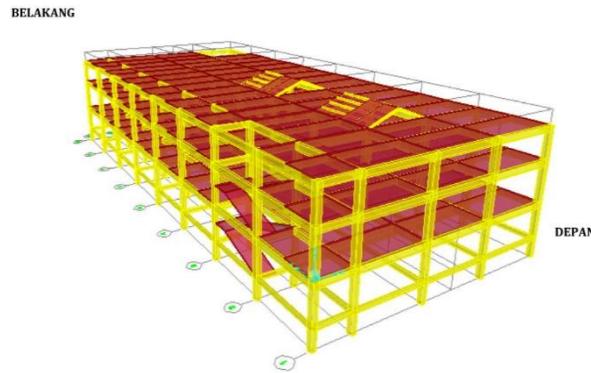
Gambar 9. Permodelan Struktur Eksisting (Base 3 lantai)

Sesuai dengan data eksisting yang didapatkan, selanjutnya dengan menggunakan Software SAP 2000 v20 dialakukan permodelan.

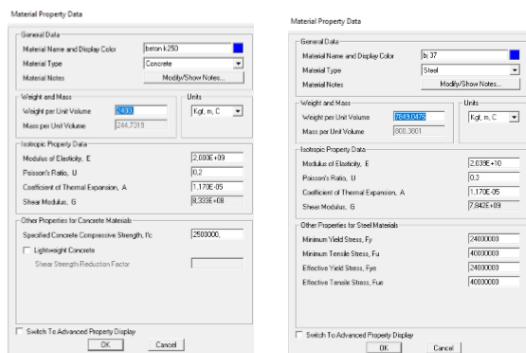
Material beton K-250 (f_c 20,75 MPa)

Material profil baja BJ37 (f_u 370 MPa)

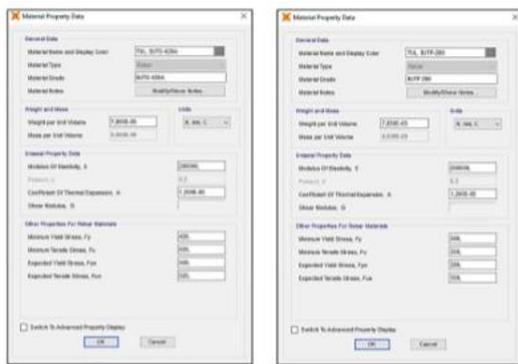
Material Tul. BJTS - 420 (fy 420 MPa)

Material Tul. BJTP - 280 (fy 280 MPa)

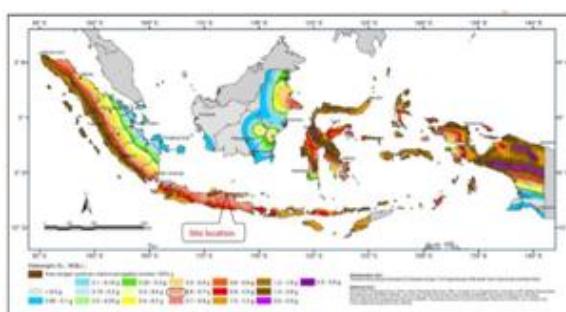
Gambar 11. Peta Zonasi gempa

Percepatan gempa rencana dan masa total struktur sangat menentukan besar beban gempa. Masa total struktur meliputi berat sendiri elemen strukturnya, beban mati dan beban hidup dikali dengan faktor reduksi 0,8. Percepatan gempa didapatkan dari data zona 4 peta wilayah gempa (SNI 03-1726-2019) ditampilkan dalam Gambar 11, kurva spektrum gempa rencana yang didapatkan dari tempat penelitian ditampilkan dalam Gambar 12.

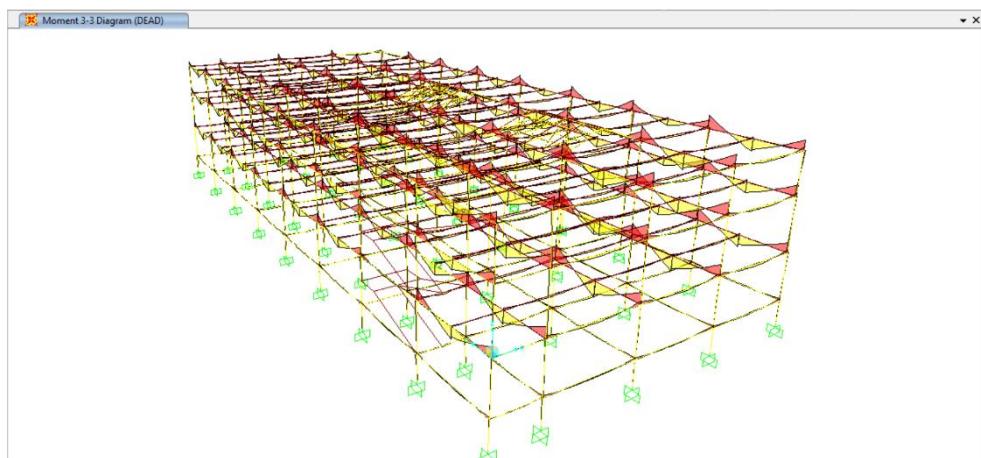
Gambar 11. Diagram Bidang Momen

Hasil analisis kolom dan balok dengan mengkombinasikan pembebanan yang sudah ditentukan ditampilkan dalam Gambar. 11.

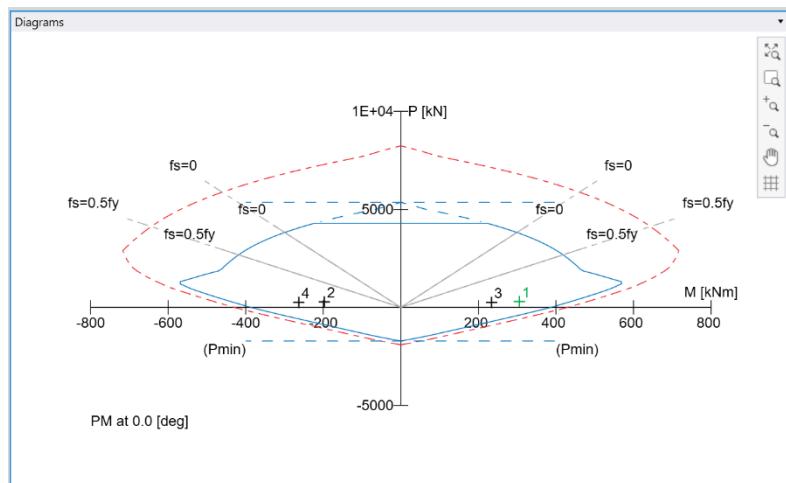
Gambar 13. Diagram interaksi kolom

Kapasitas struktur kolom setelah dilakukan penambahan lantai ditunjukkan pada gambar 13. Gaya yang bekerja berada didalam kapasitas diagram interaksi yang ditunjukkan pada titik 1, 2, 3, 4 dan 5. Hal ini menunjukkan bahwa struktur kolom mampu menahan beban karena gaya yang bekerja berada didalam diagram interaksi.

1. Struktur bangunan eksisting untuk kapasitas momen balok 323,30 kN lebih besar dari momen kebutuhan 98,88 kN dan untuk kapasitas layan kolom mampu menahan beban dari analisa struktur dengan *software SAP 2000*.
2. Untuk level kinerja struktur berdasarkan rasio nilai perpindahan atap saat performance point dengan tinggi total bangunan batas simpangan pada tingkat kinerja struktur termasuk dalam Immediate Occupancy. bila terjadi gempa, hanya sedikit kerusakan struktur yang terjadi.

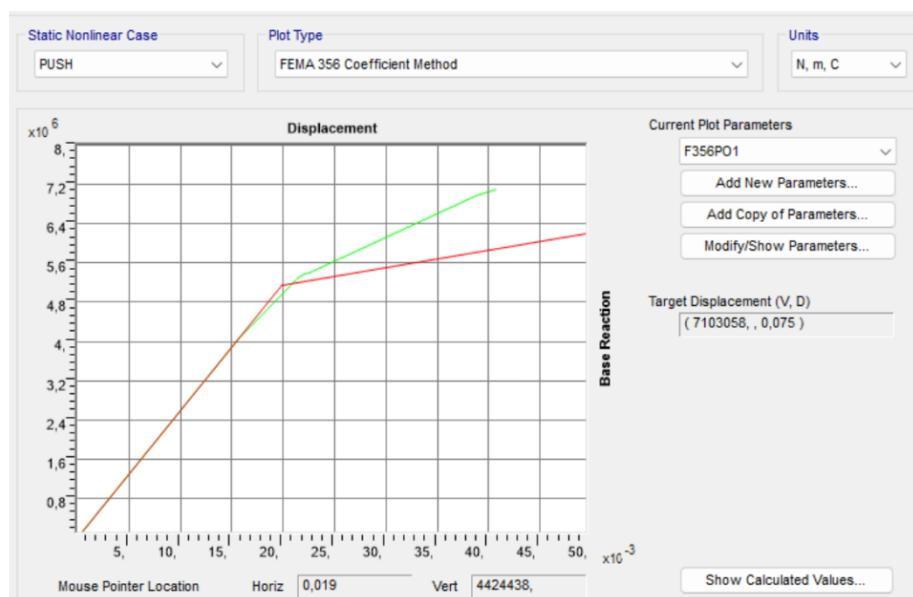
Gambar 14. Spektrum Kapasitas Arah X-X

Level kinerja struktur ditentukan berdasarkan Table 2 ATC-40. Level kinerja struktur secara global dapat ditentukan berdasarkan rasio nilai perpindahan atas saat performance point dengan tinggi total bangunan.

Peraturan Acuan	V (KN)	D (m)	Level Kinerja Struktur
ATC-40 arah X	7103056.04	0.075	Immediate Occupancy
ATC-40 arah Y	4301206.11	0.021	Immediate Occupancy

$$\text{Arah x-x} = \frac{Dt}{H_{tot}} = \frac{0,075}{13} = 0,0057 < 0,01 \quad (\text{IO})$$

$$\text{Arah y-y} = \frac{Dt}{H_{tot}} = \frac{0,020}{13} = 0,0015 < 0,01 \quad (\text{IO})$$

Immediate Occupancy, artinya apabila terjadi gempa, hanya sedikit kerusakan struktural yang terjadi. Karakteristik dan kapasitas sistem penahan gaya vertikal dan lateral pada struktur masih sama dengan kondisi dimana gempa belum terjadi, sehingga bangunan aman dan dapat langsung dipakai.

1. Melihat kondisi eksisting mohon kapasitas layan dipertahankan dengan tidak memberi beban tambahan.
2. Disarankan dalam proses desain struktur bangunan baru ataupun evaluasi kinerja struktur bangunan yang telah berdiri harus memperhatikan kondisi pasca elastik untuk memperoleh tingkat kinerja struktur sesungguhnya, terutama dalam menahan beban gempa.
